その機械大丈夫？

例 エアー連続自動皮剥機

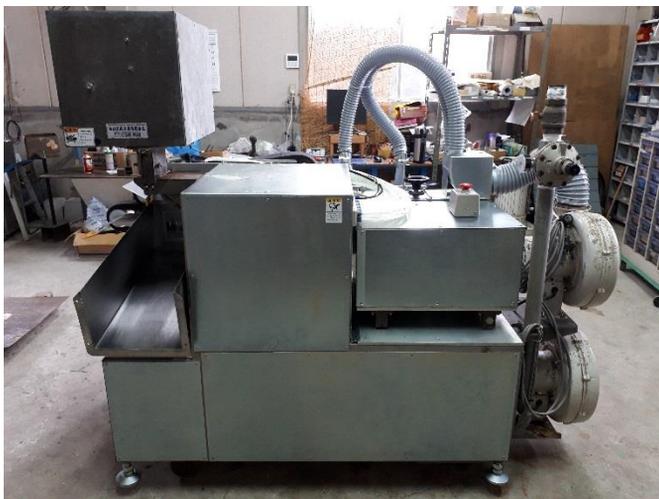
Before

カバーを外してみると、中には土やねぎの残葉・根がたくさんあります。また、金属腐食し、外見や機能が損なわれ、強度が格段に落ちてしまいます。いつも通り動いているようでも機械はクタクタです。大事な部品も故障しかねません。時には機械もメンテナンスが必要ではないでしょうか？

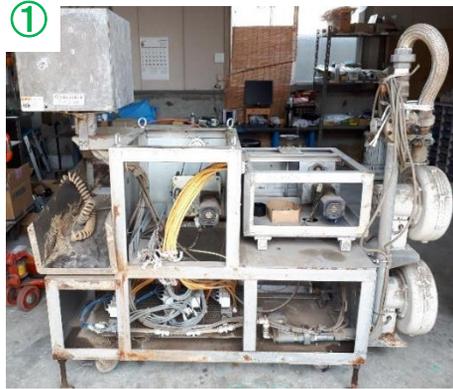
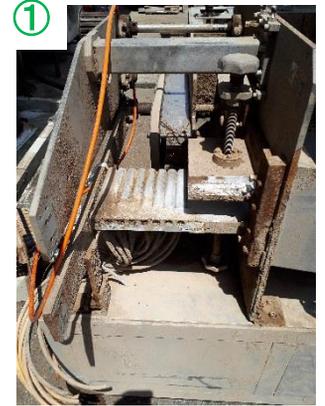
①解体

•機械全体チェック

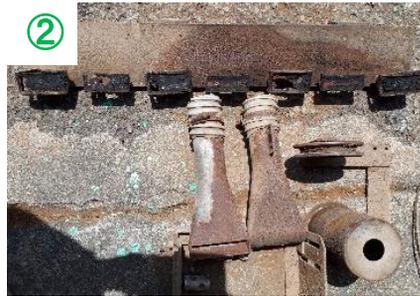
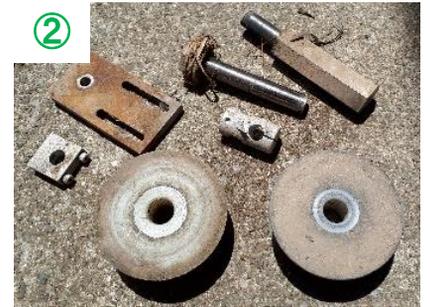
②部品選別

•部品の選別・選定

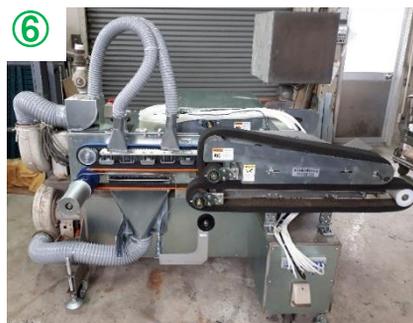
⑤組立

•部品組立

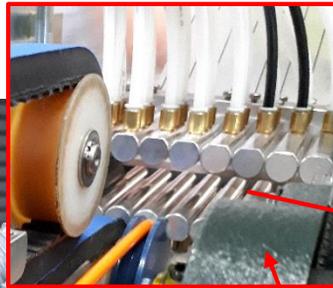
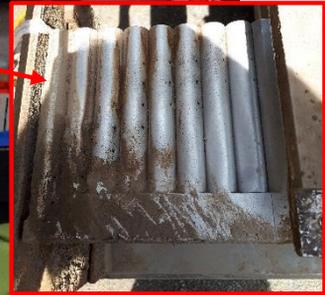
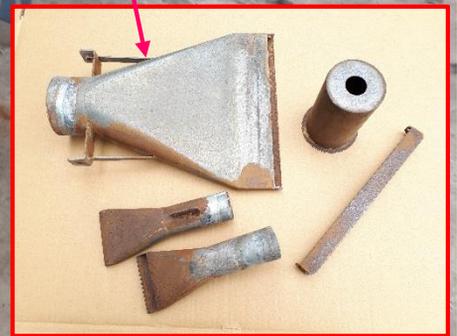
残葉を吹き飛ばすノズル・エア穴に土が付いていると、エア吐出量に問題が生じ、不要葉が剥けにくくなる可能性があります。

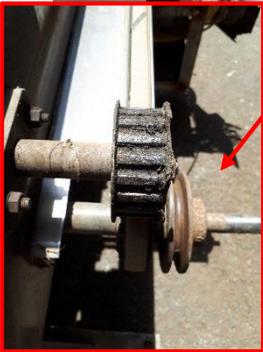
錆や腐食によりエア排出時に異物混入の可能性があります。

ベルトを掛ける為のプーリーが金属腐食、変形によりベルトを掛けることができなくなる可能性があります。

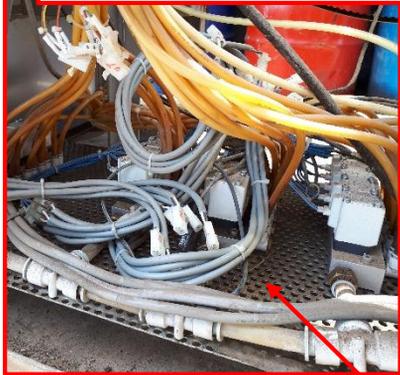
エアチューブが変色すると、中に汚れや異物が溜まっている可能性があります。ほおっておくと、根詰まりを引き起こす可能性があります。

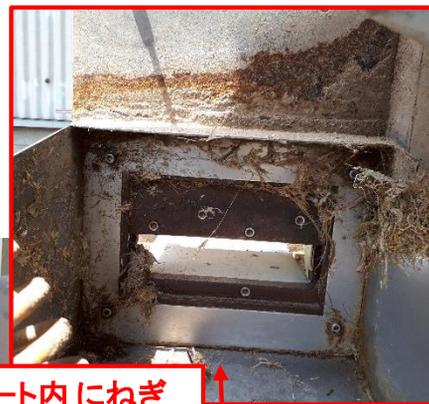
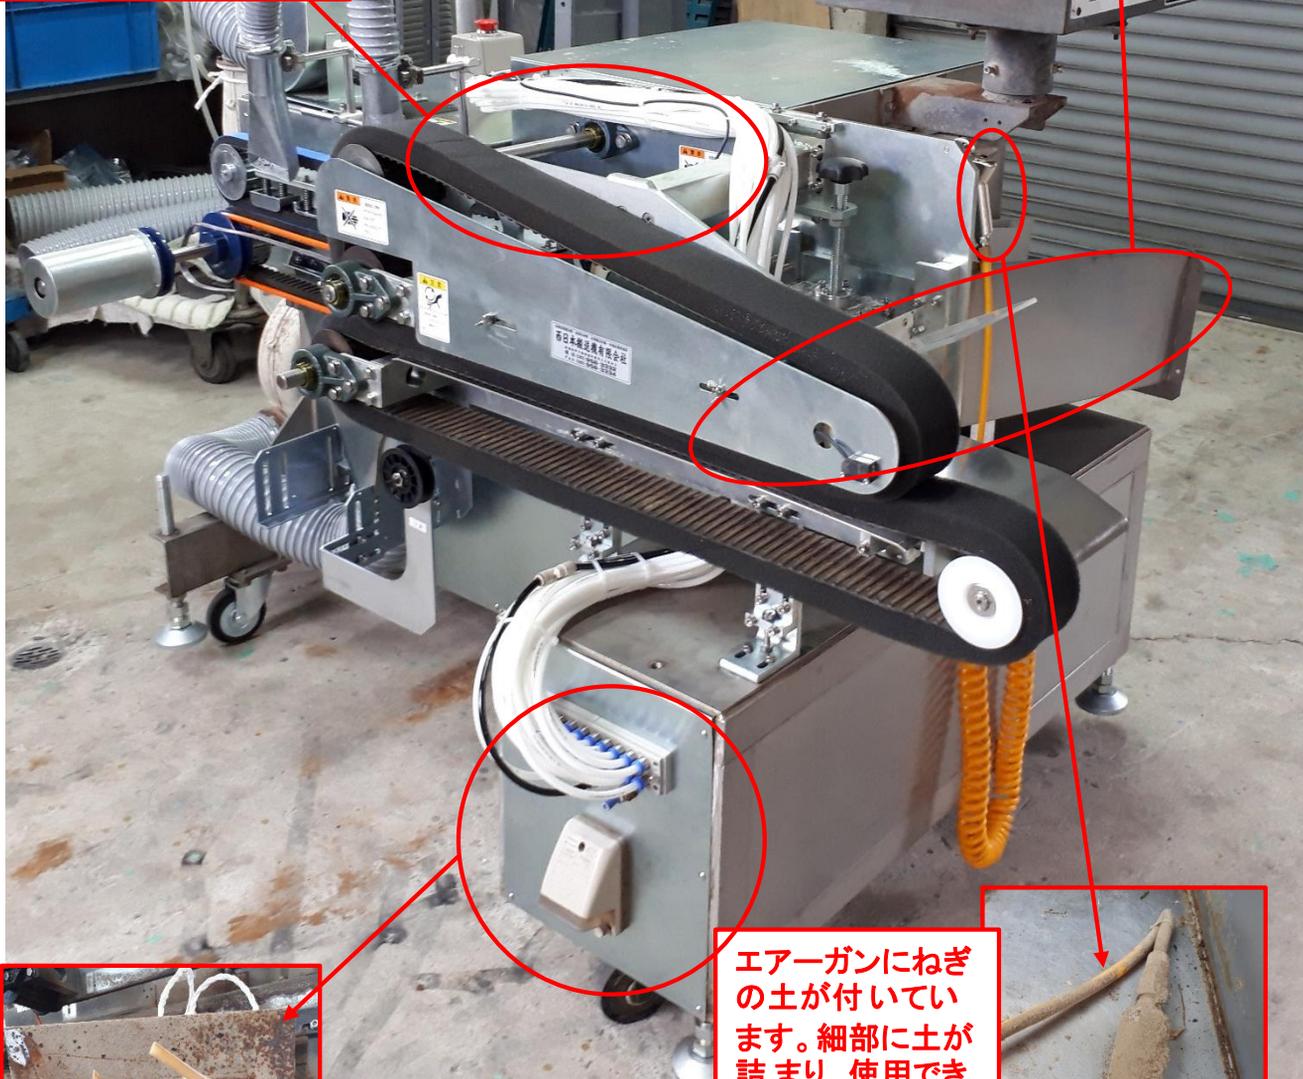
ねぎの残葉が通るシュート内にねぎの根・残葉が付着し、金属腐食が起こる原因となっております。シュート内の通りが悪くなる可能性があります。

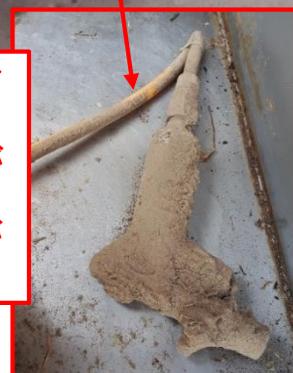
エアガンにねぎの土が付いています。細部に土が詰まり、使用できなくなる可能性があります。

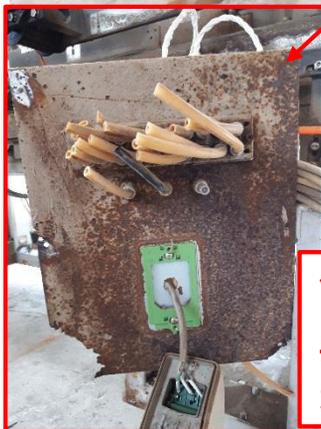
金属腐食により損傷し、本体に固定不可能な為、コンセント・エアが使用困難になる可能性があります。

金属腐食は、必ず起こる現象といっても過言ではありません。
防食皮膜(メッキ)は一度塗ればよい、というわけではありません。
年数が経つと、皮膜は取れやすくなります。
機械を扱う場合は、見えない場所・水分が当たる場所など腐食の具合を
確認すると状態がよく分かると思います。
定期的な作り直しが必要です。
